## Dossier de Diagnostics Techniques

Réf. : 23-126318-BEAU

Maison d'habitation

### RAPPORT DE MISSION DE REPÉRAGE DES MATÉRIAUX ET PRODUITS CONTENANT DE L'AMIANTE POUR L'ÉTABLISSEMENT DU CONSTAT ÉTABLI À L'OCCASION DE LA VENTE D'UN IMMEUBLE BÂTI

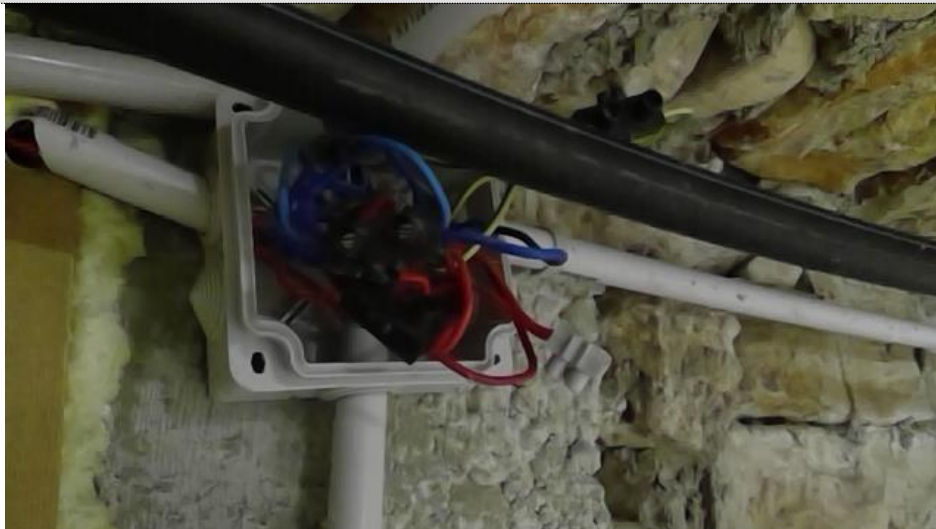
**Point de contrôle N° B.7.3 a)**

Description :

L'ENVELOPPE d'au moins un matériel est manquante ou détériorée.

Couvercle de boîte de connexion manquant

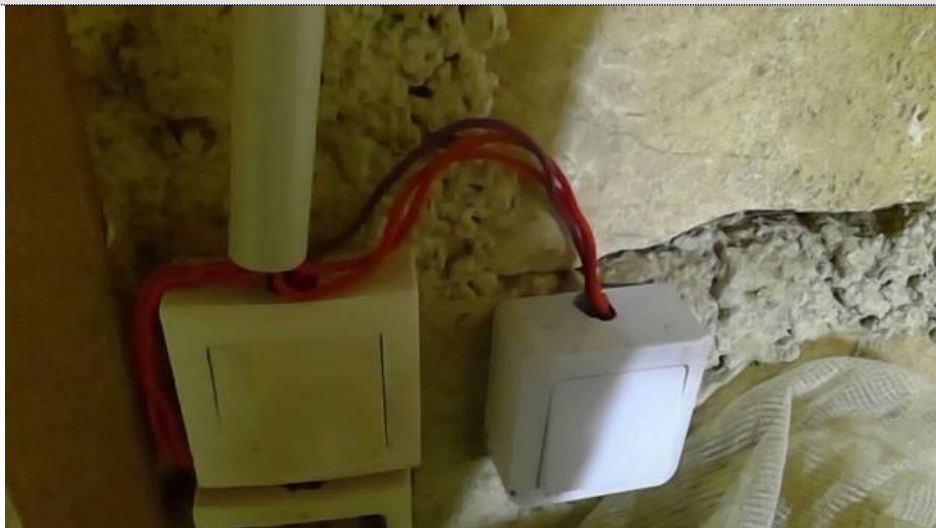
**Point de contrôle N° B.8.3 e)**

Description :

Au moins un CONDUCTEUR isolé n'est pas placé sur toute sa longueur dans un conduit, une goulotte, une plinthe ou une huisserie, en matière isolante ou métallique, jusqu'à sa pénétration dans le MATERIEL ELECTRIQUE qu'il alimente.
